## BRAUNSBACH – BEGRÜNBARE STEILBÖSCHUNGS- KONSTRUKTION MIT BERMEN

**Sanierung und Böschungssicherung der L1036 zwischen Orlach und  
Braunsbach nach der verheerenden Sturzflut vom 29.05.2016**

**Bauherr:**  
**Land Baden-Württemberg, Regierungspräsidium Stuttgart**  
**Referat 47.2 Baureferat Ost, Bauleitung Schwäbisch Hall**

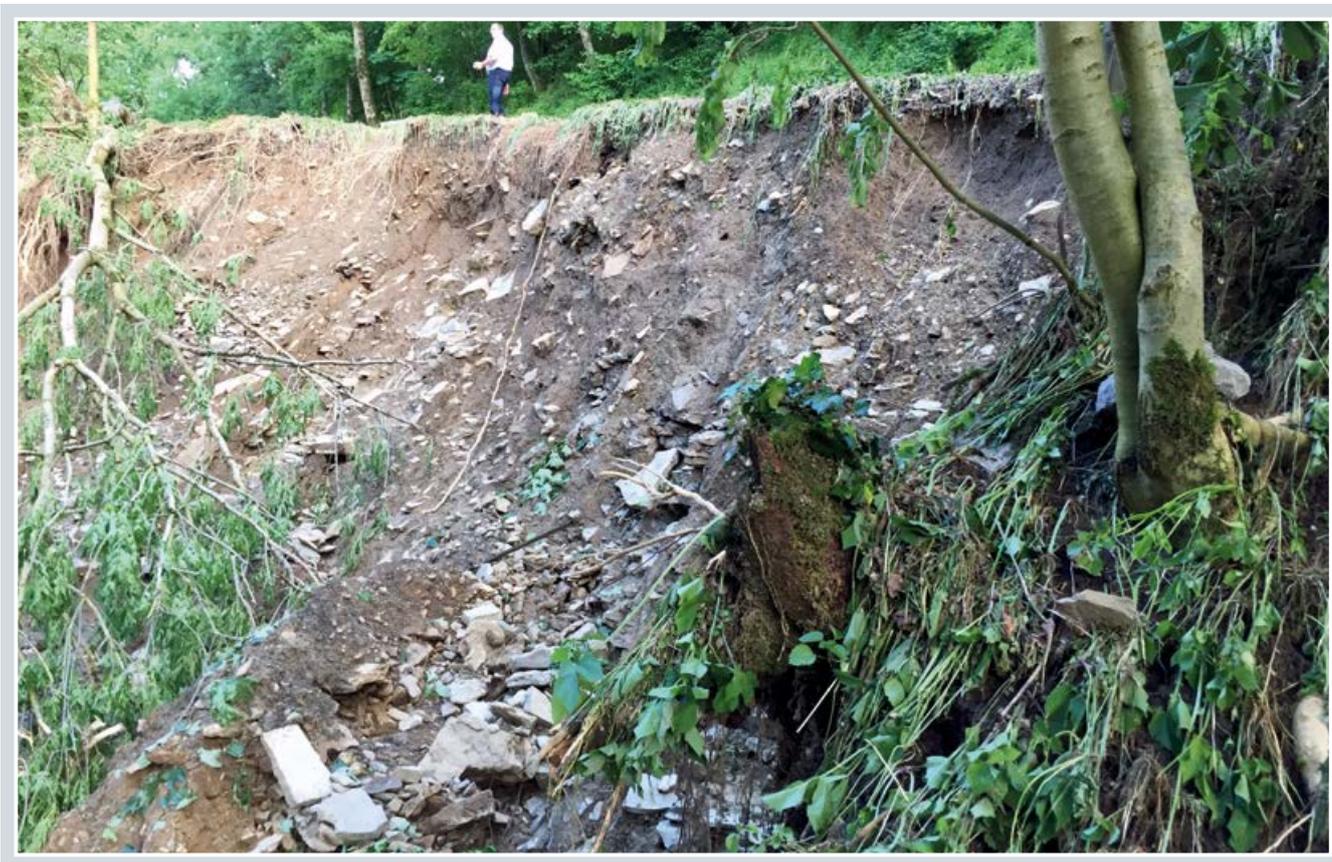
Abbildung 2: Orlacher Klinge nach der Katastrophe

Die verheerenden Schäden im Ort wurden vor allem durch die von der Sturzflut mitgeführten Geröll- und Geschiebmassen hervorgerufen. Diese hatten sich über die Jahre in großer Menge an den steilen Hängen und dem Bachbett akkumuliert und wurden in der Folge durch die hohen Fließgeschwindigkeiten erodiert und ins Tal getragen. Es ist außerdem davon auszugehen, dass es im Zuge des Starkregens durch seitliche Hangrutsche ins Bachbett zur Aufstauung des Wassers an Erddämmen gekommen ist.

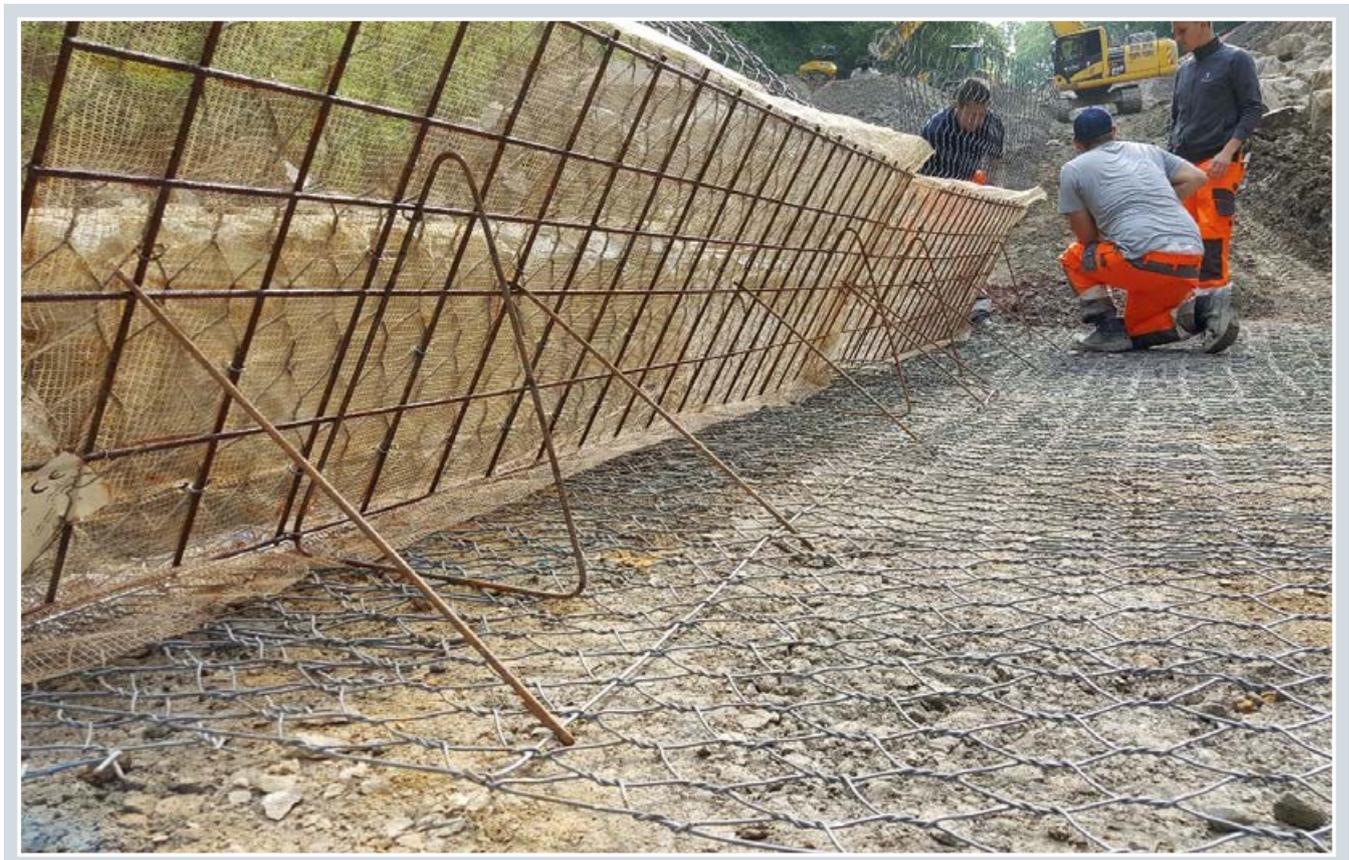
Abbildung 3: Aufbau der GREEN TERRAMESH Elemente mit 70° Frontneigung

Die, durch eine pneumatische Ringzange einfache Verklammerung der Elemente mit galvanisierten C-Ringen erzeugt eine vollflächig geschlossene Front was zusätzlich zur Sicherheit des Systems beiträgt.

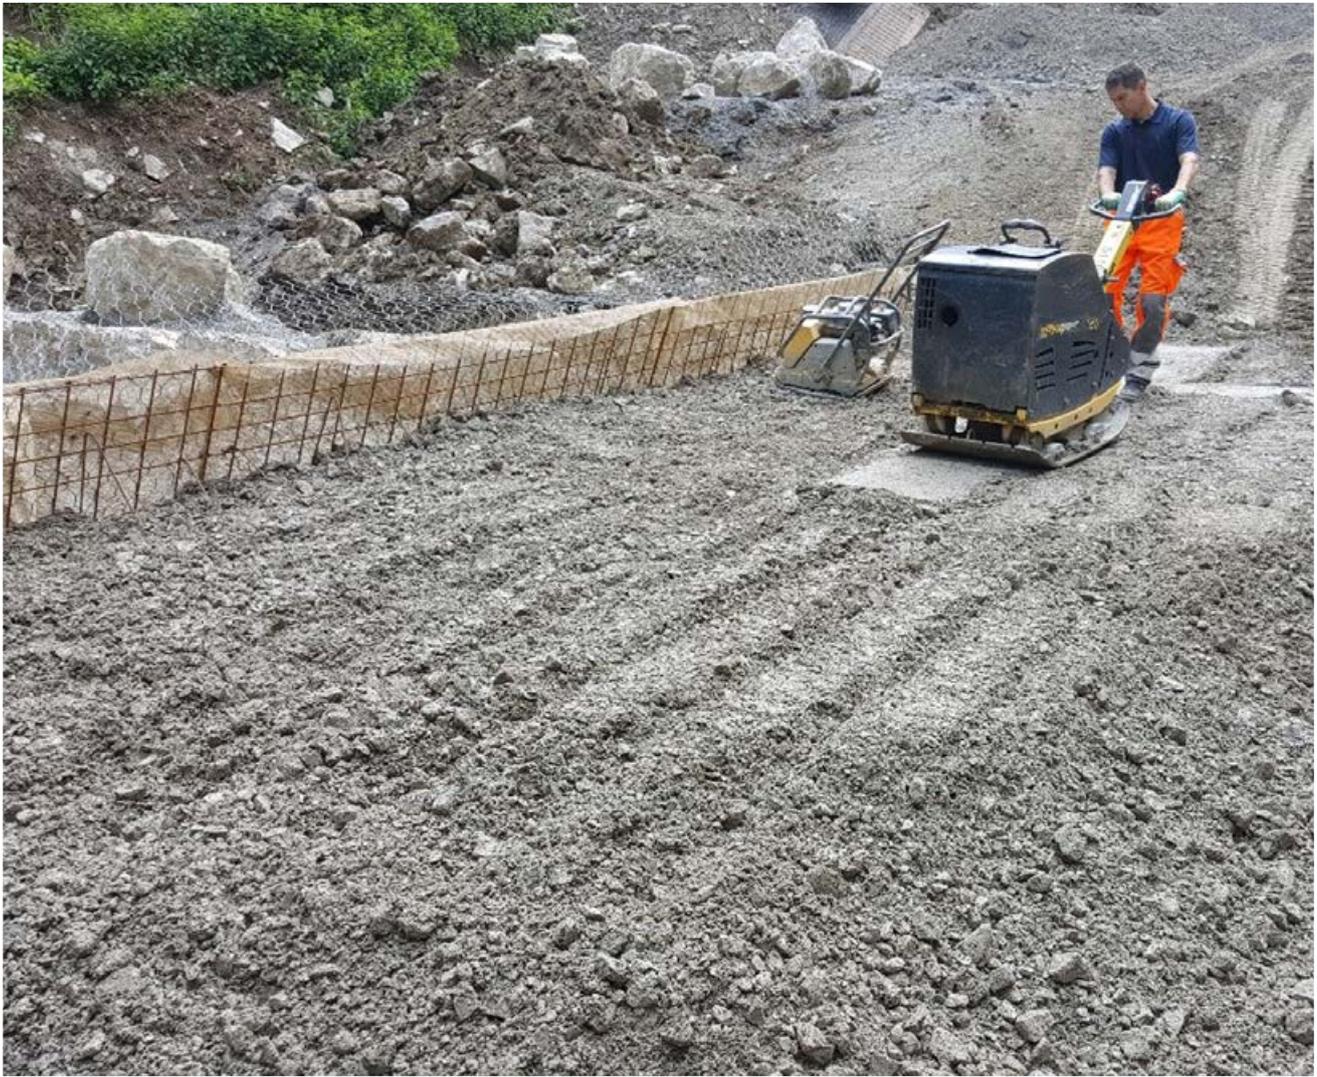
Abbildung 4: Verdichtung des Hinterfüllmaterials mit einer Rüttelplatte

der Baustelle und einen schnellen Baufortschritt. Andererseits ist durch die Robustheit des Bewehrungsmaterials eine Befahrung mittels Radfahrzeugen zum Zwecke der Befüllung möglich, was sich günstig auf die Geschwindigkeit des nachlaufenden Erdbaus auswirkt.

Als Verfüllmaterial für die Steilböschungskonstruktion kam Schottertragschichtmaterial zum Einsatz.

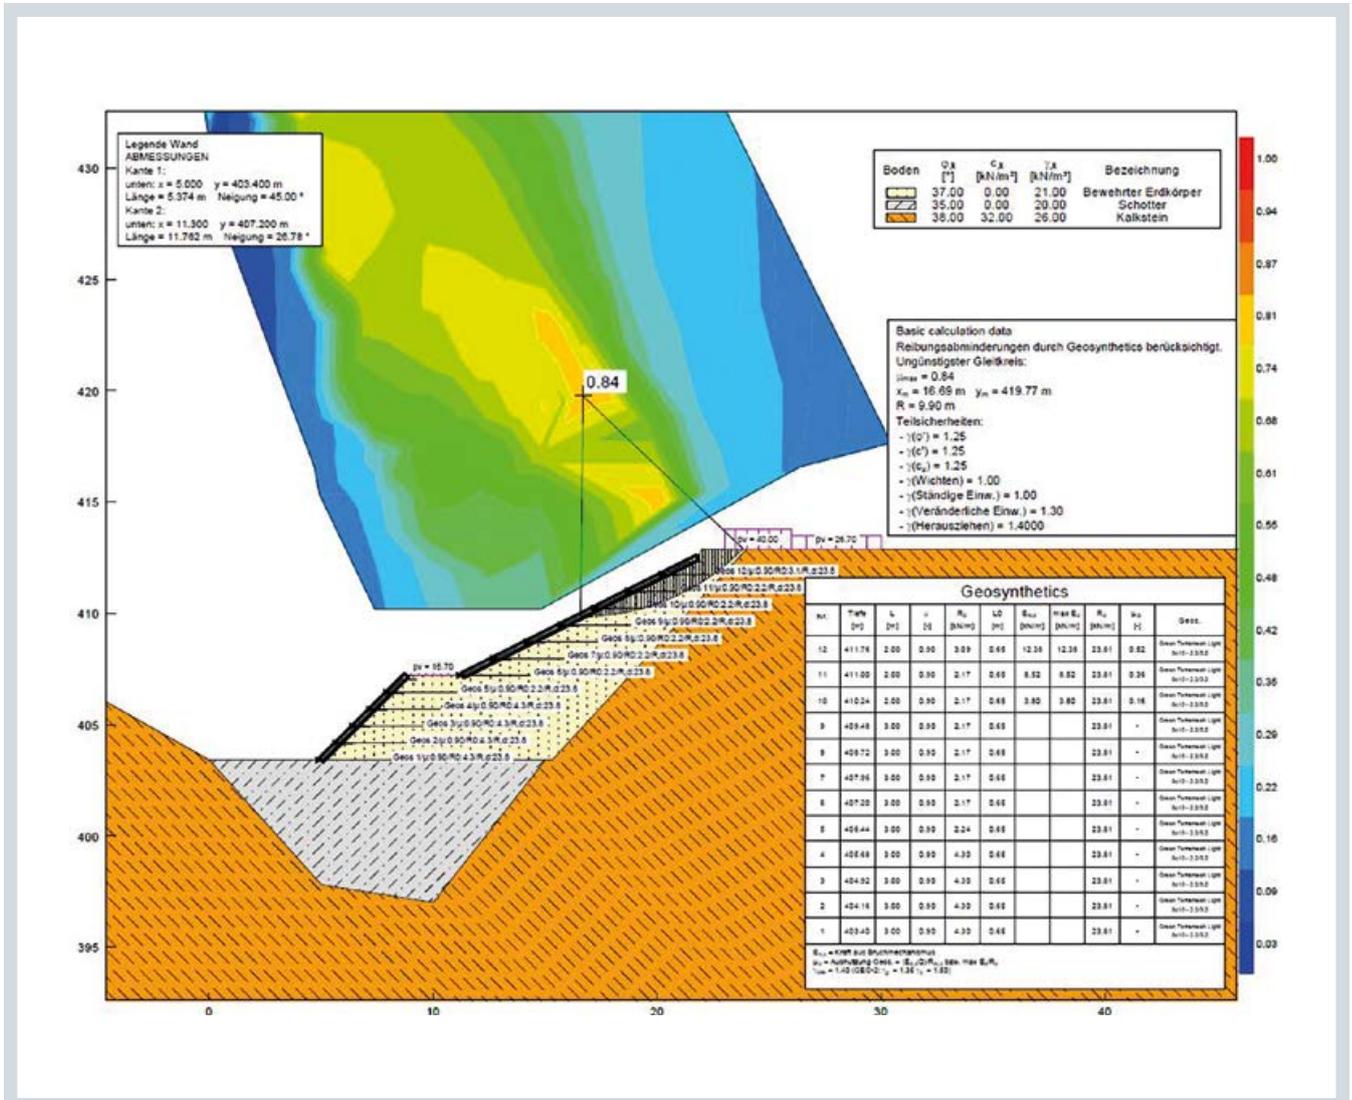
Abbildung 5: Beispielhafter Berechnungsschnitt

Die Wand weist im höchsten Abschnitt 20 Lagen GREEN TERRAMESH in 70° auf.

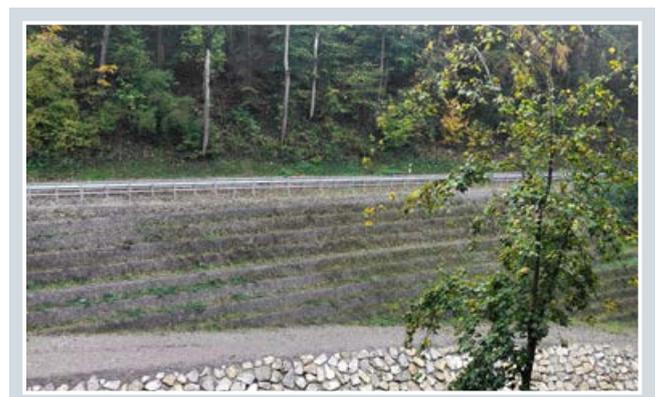
Abbildung 6: Fertiggestellte Lösung mit Neigungsanpassung über Bermen

Der Aufbau der Wand begann in dem Bereich, in dem ursprünglich eine Winkelstützmauer vorgesehen war, am tiefsten Punkt im westlichen Bereich des Bachbettes und wurde nach Osten hin mit Bermen aufgefächert aufgebaut.

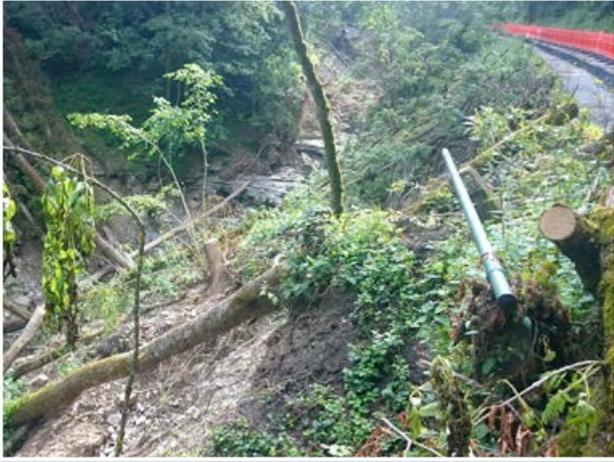
Abbildung 7: Kerbtal vor der Beräumung

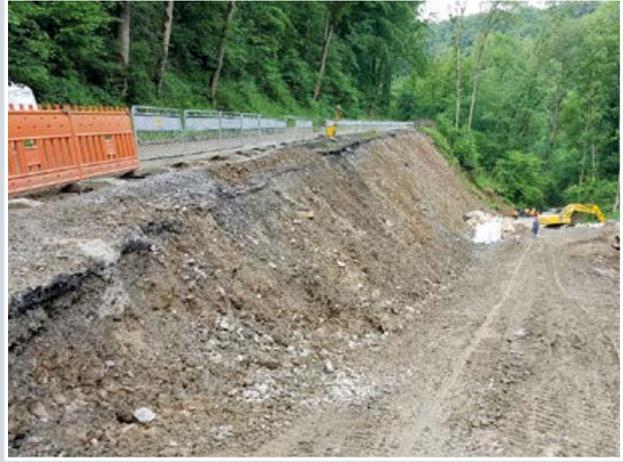
Abbildung 8: Beräumtes Baufeld

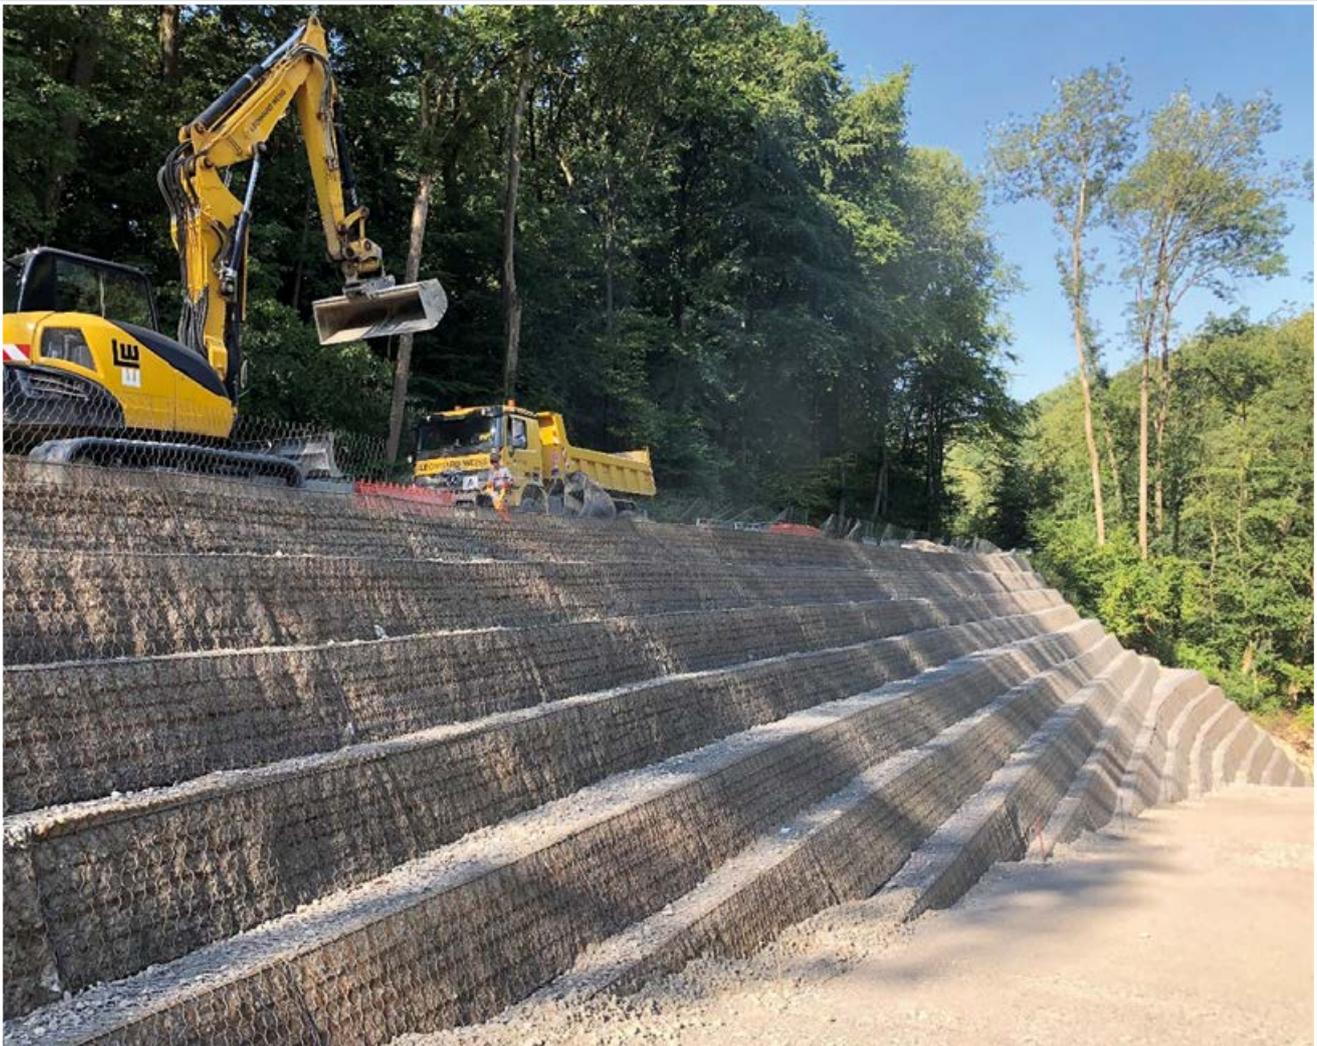
Abbildung 9: Fertiggestellte Lösung mit Angleich an die ursprüngliche Geländeneigung durch Bermen.

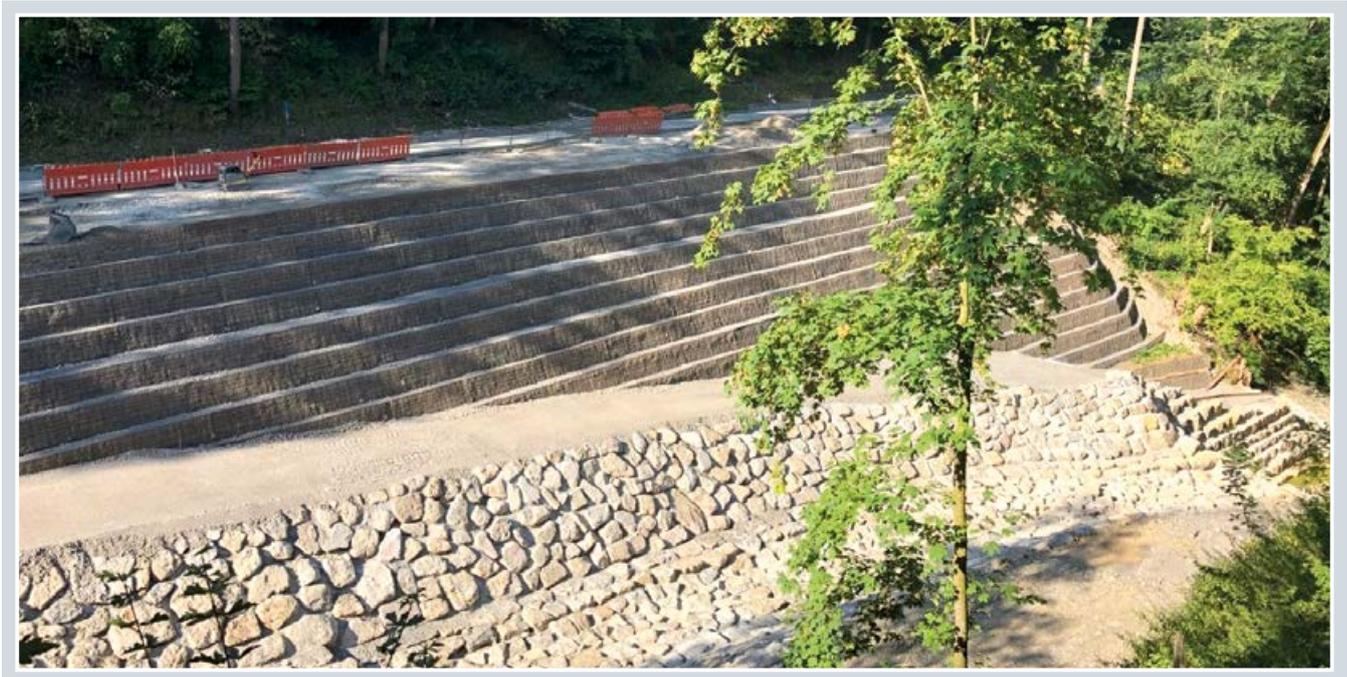
Abbildung 10: Wirtschaftsweg zur Beräumung des Tosbeckens

Ziel sollte eine möglichst naturnahe, sichere und dabei unkompliziert herstellbare Lösung für die Böschungssicherung sein. Zur Beräumung des Tosbeckens im zu sichernden Abschnitt sollte außerdem unterhalb der L1036 ein Wirtschaftsweg angelegt werden.

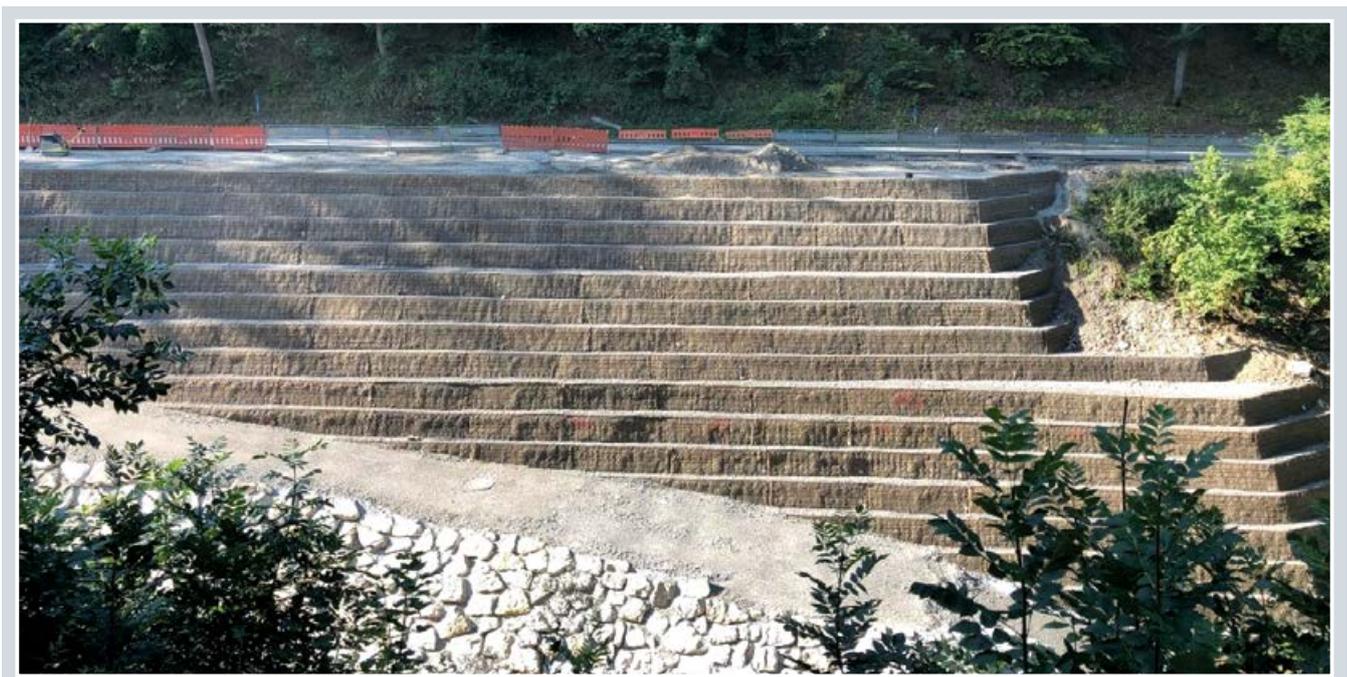
Abbildung 11: Seitlicher Anschluss an die Bestandsböschung

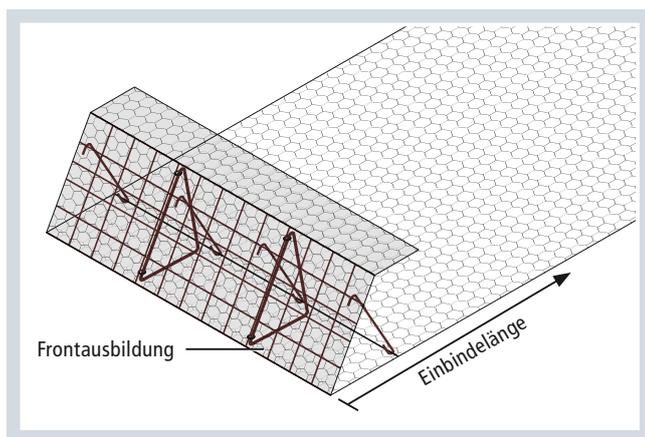
Abbildung 12: Systemaufbau GREEN TERRAMESH

Die Elemente sind mit wenigen Handgriffen aufgestellt. GREEN TERRAMESH besteht aus gedrehten Stahldrahtgeflecht mit Duplexschutz (Galfan-Verzinkung und Kunststoffummantelung) als Bewehrungselement. Die vormontierten Frontelemente werden zusätzlich durch geschweißte Stahlgittermatten, einer Geokunststoff-Erosionsschutzmatte sowie ausklappbaren Neigungsdreiecken ergänzt. Die Montage vor dem lagenweisen Einbau des Verfüllmaterials ist sehr einfach und schnell durchführbar, so dass kostenintensive Wartezeiten auf der Baustelle vermieden werden.

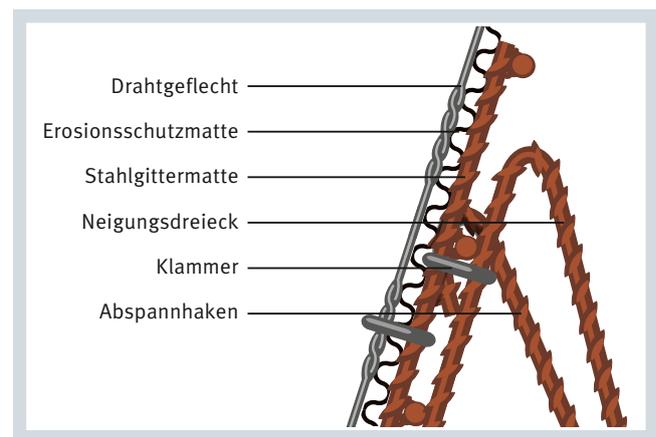
Abbildung 13: Detail GREEN TERRAMESH
